مطالعه آزمایشگاهی رفتار چرخه‌ای اتصالات خورجینی متداول و معیارهای پذیرش آنها

حمیدرضا امیری هرمزکی^۱، علی اکبر آقاکوچک^۲

Experimental Study Of Cyclic Behavior Of conventional Saddle Kike Connections and Their Acceptance Criteria

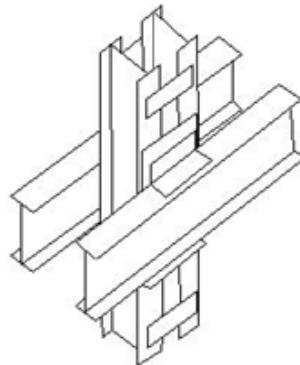
شکل (۱): اتصال خورجینی متداول

امروزه سازه‌های فولادی یکی از انواع پرکاربرد سازه‌ها می‌باشد که در بیشتر نقاط دنیا مورد استفاده قرار می‌گیرند. در کشور ما نیز استفاده از این نوع سازه‌ها از چند دهه پیش رواج یافته است. متأسفانه در دهه‌های نخست استفاده از آنها، بدليل کمبود امکانات و عدم وجود تکنولوژی مناسب و همچنین صرفه جویی اقتصادی، بعضی جزئیات در اتصالات مورد استفاده قرار گرفته اند که در نقاط دیگر دنیا سابقه‌ای ندارند. یکی از جزئیات مورد استفاده، اتصال خورجینی است که تنها در کشور ما بطور گسترده‌ای مورد استفاده قرار گرفته است. در این نوع اتصال، تیرها از کتار ستونها به صورت سرتاسری عبور کرده و توسط نیشی‌هایی در بالا و پائین تیر مطابق شکل (۱) به ستون متصل می‌گردد. برای پرهیز از جوش بالسری نیشی بالایی و پائینی به ترتیب کوچکتر و بزرگتر از بال تیر در نظر گرفته می‌شوند. پس از زلزله‌ای که در شمال کشور (رودبارو منجیل) در سال ۶۹ اتفاق افتاد، محققان به رفتار لرزه‌ای نامناسب این نوع از اتصالات در هنگام زلزله و اهمیت آن پی بردن. اهمیت رفتار لرزه‌ای این اتصال از آنجا ناشی میگردد که شکست در جوش نیشی پائینی، باعث عدم باربری ثقلی این اتصال و فروریزش سقف و در نتیجه تخریب سازه می‌شود.

شود. منظور از اتصالات خورجینی متداول، اتصالاتی است که در شکل (۱) ارائه شده و اتصالاتی که با استفاده از راههای مختلف تقویت شده اند شامل مطالعه حاضر نمی‌شوند.

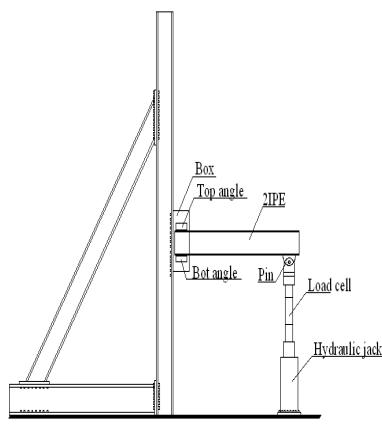
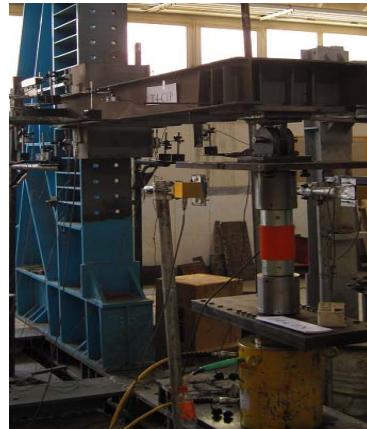
شکل(۲): استفاده شده در آزمایشات

۳- برپایی مجموعه آزمایشگاهی و روش بارگذاری با توجه به تجربیات مطالعات گذشته و اهمیت رفتار نبشی ها در تعیین رفتار اتصال، مجموعه آزمایشگاهی مطابق شکل (۲) برپا گردید. در این پیکربندی دو تیر از کنار مقطعی قوطی شکل عبور کرده و توسط نبشی های بالا و پایین به آن متصل میگردد. مقطع جعبه ای شکل نیز به وسیله پیچهایی در سر تاسر طول خود به قاب اصلی متصل شده است تا از تغییر شکل در آن جلوگیری کند. به این

ترتیب تغییر شکل ستون حذف شده و تغییر شکل ها تنها مربوط به تیر و اتصال است.(شکل(۲)). در این مجموعه، نیرو از طریق جک به انتهای تیر اعمال می شود. در بالای این جک، مابین جک و نقطه اعمال نیرو، از نیروسنج جهت اندازه گیری نیروی اعمالی استفاده شده است. به جهت جلوگیری از ایجاد هر گونه لنگر در نقطه اعمال نیرو، مفصلی مطابق شکل(۳-الف) نیرو را به تیر اعمال

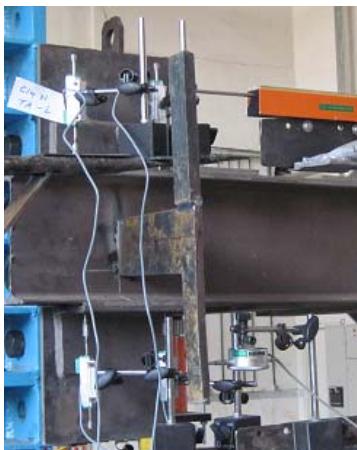
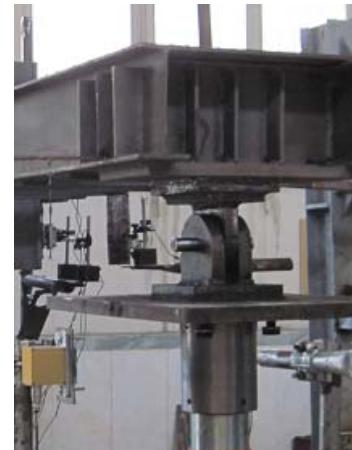
شکل (۳): جزئیات استفاده شده در Setup آزمایشگاهی

ب: چگونگی اندازه گیری دوران در اتصال

الف: مفصل استفاده شده در نقطه اعمال نیرو

فاصله بین دو محل اندازه گیری، مقدار دوران هر سمت از اتصال محاسبه می گردد و با متوسط گیری از این دو دوران(در تیر سمت چپ و راست) مقدار دوران کل تعیین می گردد. از جابجایی سنج هایی نیز جهت اندازه گیری

برای اندازه گیری چرخش در اتصال از اجزای T شکل متصل به جان مطابق شکل(۳-ب) استفاده شده است. در طول انجام آزمایش، با اندازه گیری میزان جابجایی افقی در بالا و پائین این T شکل و تقسیم مجموع جابجایی ها به

می نماید. در این نقطه تیر به وسیله ورقهایی تقویت شده و از صلبیت کافی برخوردار است. در این آزمایشها جابجایی انتهای تیر(در محل اعمال نیرو) با استفاده از دو جابجایی سنج در تیرهای سمت راست و چپ اندازه گیری می گردد و متوسط ایندو به عنوان جابجایی در این نقطه منظور می گردد. همچنین جابجایی خارج از صفحه نیز با استفاده از یک جابجایی سنج اندازه گیری می گردد.

جابجایی در راستای قائم بال های نبیشها به تیر استفاده گردید که در شکل (۳) آورده شده است. برای بارگذاری نمونه از پروتکل بارگذاری ارائه شده در مرجع [۱۵]، استفاده گردید. اندازه جابجایی اعمالی به انتهای تیر در سیکلهای مختلف در شکل (۴) نشان داده شده است.

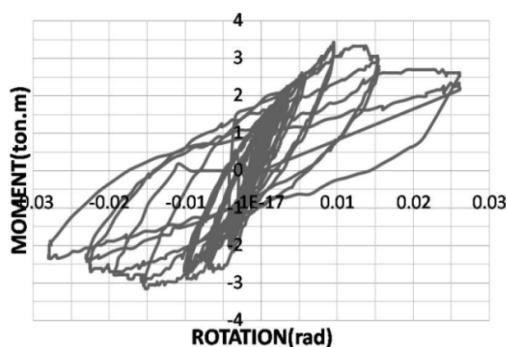
شکل (۵): منحنی لنگر - چرخش نمونه T1 تحت اثر بارگذاری چرخه ای

منحنی لنگر - چرخش ایجاد شده در اتصال در طول آزمایش در شکل (۵) نشان داده شده است. در این آزمایش، نخست ترک خوردنگی در یکی از جوشهای قائم نبشی بالایی به ستون در تیر سمت راست اتفاق افتاد. پس از آن به ترتیب ترک خوردنگی در جوش نبشی بالایی به تیر در تیر سمت چپ، جوش نبشی پائینی به تیر در تیر سمت راست و جوش دیگر نبشی بالایی به ستون در همین تیر اتفاق افتاد. در نهایت جوش نبشی های بالا به تیرها و ستونها دچار ترک خوردنگی زیادی در طول خود شدند و به همین دلیل اتصال ظرفیت لنگر گیری خود را از دست داد (شکل (۶)).

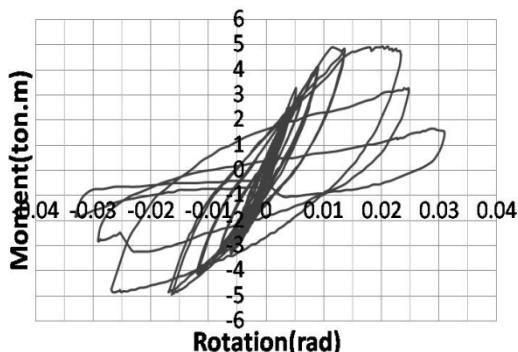
شکل (۷): منحنی لنگر - چرخش نمونه T2 تحت اثر بارگذاری چرخه ای

منحنی لنگر - چرخش ایجاد شده در اتصال در طول آزمایش در شکل (۷) نشان داده شده است. در این اتصال، نخست، ترک خوردنگی در جوش نبشی بالایی به تیر سمت راست مشاهده گردید و پس از آن در سیکلهای بعدی جوش نبشی پائینی به همین تیر و نبشی پائینی به ستون نیز شکست هایی مشاهده شد. سپس شکست های دیگری در جوش نبشی به تیر در تیر سمت چپ نیز اتفاق افتاد. در نهایت ترک خوردنگی های دیگری نیز ایجاد گردید و ترک خوردنگی های قبلی نیز با افزایش طول مواجه شدند به طوری که با شکست جوش های نبشی های بالایی

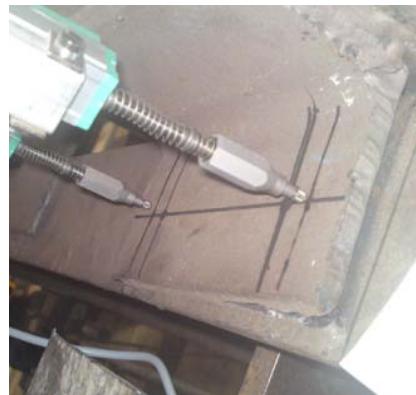
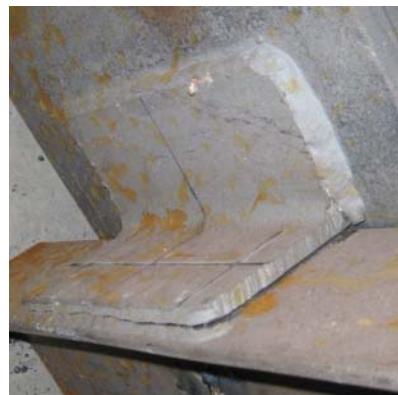
شکل (۸): تصاویری از شکستهای مشاهده شده در نمونه T2

به تیرها ظرفیت تحمل لنگر اتصال به نحو چشمگیری کاهش یافت(شکل (۸)).

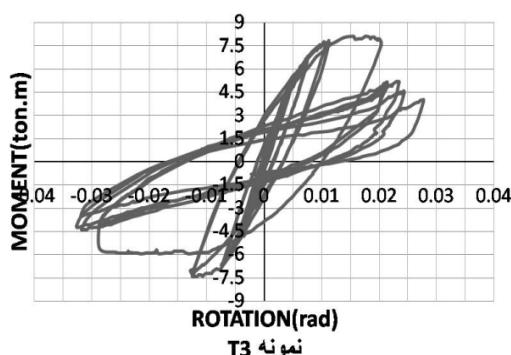
شکل (۹): منحنی لنگر - چرخش نمونه T3 تحت اثر بارگذاری چرخه ای

منحنی لنگر - چرخش ایجاد شده در اتصال در طول آزمایش در شکل (۹) نشان داده شده است. در این آزمایش نخست ترک خوردنگی در جوش نبشی پائینی تیر سمت راست به ستون و جوش نبشی بالایی به ستون در همان تیر اتفاق افتاد. پس از آن ترک خوردنگی در جوش نبشی پائینی به تیر سمت چپ و همچنین جوش نبشی پائینی به تیر سمت راست اتفاق افتاد. در سیکلهای بعدی این آزمایش جوش نبشی پائینی به تیر سمت راست دچار شکست ناگهانی در کل طول خود گردید به دلیل کیفیت نامناسب آن بود. پس از آن ظرفیت تحمل لنگر اتصال کاهش قابل ملاحظه ای یافت اما آزمایش ادامه پیدا کرد تا

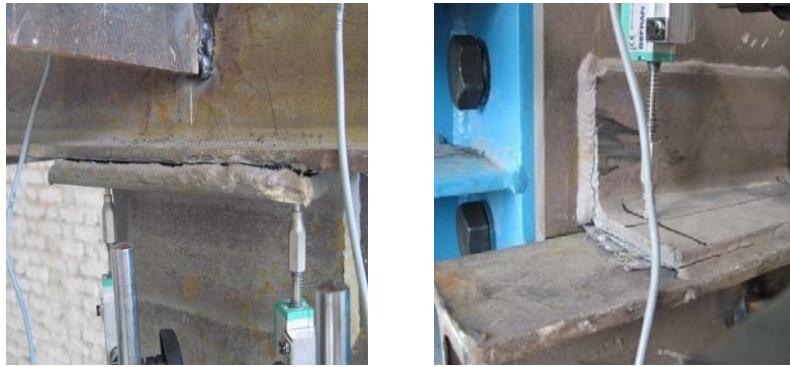
شکل (۱۰): تصاویری از شکستهای مشاهده شده در نمونه T3

آنجا که جوش های مربوط به نبشی بالایی به تیر سمت چپ نیز دچار شکست گردیدند(شکل (۱۰)).

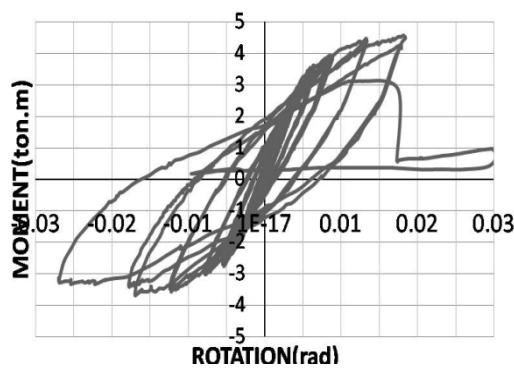
شکل (۱۱): منحنی لنگر - چرخش نمونه T4 تحت اثر بارگذاری چرخه ای

نمونه T4: منحنی لنگر - چرخش ایجاد شده در اتصال در طول آزمایش در شکل (۱۱) نشان داده شده است. در این آزمایش نخست ترک خوردنگی در جوش نبشی پائینی به تیر در تیر سمت چپ مشاهده گردید. پس از آن ترک خوردنگی هایی در جوش نبشی بالایی تیر سمت راست به تیر و ستون در همین تیر ایجاد گردید. در سیکلهای بعدی ترک خوردنگی به میزان ۱ تا ۲ سانتی متر در جوش نبشی پائینی به ستون اتفاق افتاد. در نهایت جوش های نبشی بالایی تیر سمت چپ و راست به تیرها دچار شکست کلی گردید و ظرفیت تحمل لنگر اتصال کاهش قابل توجهی یافت و آزمایش متوقف گردید (شکل (۱۲)).

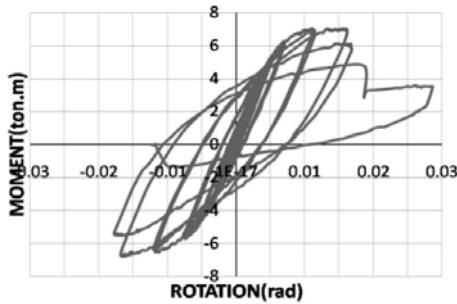
شکل (۱۳): منحنی لنگر - چرخش نمونه T5 تحت اثر بارگذاری چرخه ای

منحنی لنگر - چرخش ایجاد شده در اتصال در طول آزمایش در شکل (۱۳) نشان داده شده است. در این اتصال نخست ترک خوردنگی در جوش نبیشی به تیر در تیر سمت راست ایجاد گردید. سپس ترک خوردنگی هایی در جوش های نبیشی بالایی به تیر و نبیشی پائینی به تیر در تیر سمت چپ ملاحظه شد. پس از آن جوش نبیشی بالایی تیر سمت چپ به ستون نیز دچار شکست اولیه گردید. در نهایت پس از تحمل شکست های کلی در جوش نبیشی های بالایی به تیرها، اتصال ظرفیت تحمل لنگر خود را به صورت قابل توجهی از دست داد (شکل (۱۴)).

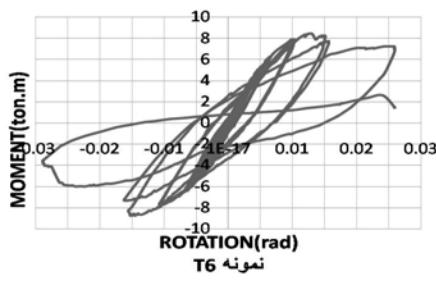
شکل (۱۵): منحنی لنگر - چرخش نمونه T6 تحت اثر بارگذاری چرخه ای

منحنی لنگر - چرخش ایجاد شده در اتصال در طول آزمایش در شکل (۱۵) نشان داده شده است. در این آزمایش نخست جوش یک سمت نبیشی بالایی به ستون در تیر سمت چپ، دچار ترک خوردنگی با طول نسبتاً زیاد (در حدود ۵ سانتی متر) گردید. پس از آن جوش یک سمت نبیشی بالایی به ستون در تیر سمت راست نیز دچار شکست کلی شد. در سیکلهای بعدی جوش سمت دیگر نبیشی به ستون در تیر سمت چپ نیز دچار شکست کلی شد. در سیکلهای بعدی ترک خوردنگی های دیگری در جوش ها اتفاق افتاد و در نهایت جوش نبیشی های بالایی به تیر نیز دچار شکست کلی شدند و ظرفیت تحمل لنگر اتصال کاهش قابل توجهی یافت (شکل (۱۶)).

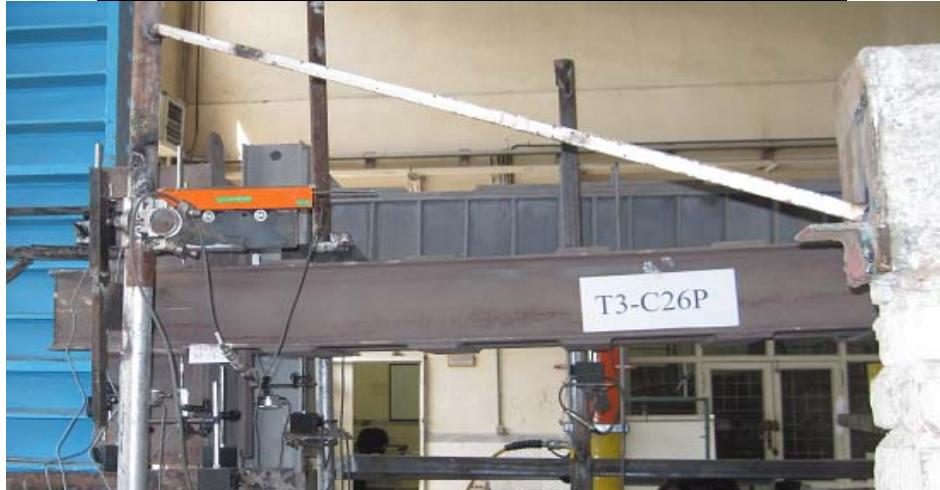
شکل (۱۷): تغییر شکل در نمونه T3 در یکی از سیکلهای آخر بارگذاری

۵-۳- سختی اولیه و مقاومت نهایی نمونه‌ها: در جدول(۶) سختی اولیه و مقاومت نهایی مربوط به نمونه‌ها آورده شده است. با نگاهی به این جدول میتوان دریافت که سختی اولیه و مقاومت نهایی در نمونه‌ها با افزایش طول نبشی‌ها افزایش می‌یابد. افزایش ارتفاع تیر نیز باعث افزایش ایندو پارامتر می‌گردد. همانطور که ملاحظه می‌گردد در تمامی نمونه‌ها مقاومت نهایی اتصال کوچکتر از لنگر تسليیم و پلاستیک تیرها است لذا اگر چه در تیرها در محل اتصال نبشی‌ها به بال تیر، تغییر شکلهای موضعی رخ میدهد لیکن تیرها دچار تغییر شکل پلاستیک ناشی از خمش کل مقطع نمی‌گردند و شکست قبل از تیر، در اتصال رخ می‌دهد. شکل (۱۷) و (۱۸) نمونه‌های T3 و T6 که بیشترین طول نبشی و در نتیجه بیشترین میزان مقاومت نهایی را دارند، پس از پایان آزمایش نشان می‌دهند. بازرسی تیر نشان داد که در این مرحله هیچگونه انحرافی در تیرها وجود نداشته و با توجه به ترکهای قابل توجه در اتصالات نبشی‌ها و از دست رفتن ظرفیت تحمل لنگر، اتصال عملاً بصورت قیچی سان در آمده است.

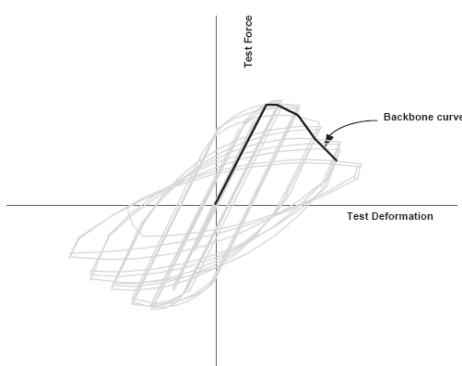
شکل(۱۹): منحنی پشتواره بdst آمده برای منحنی

در این قسمت به استخراج منحنی پشتواره بر اساس روش ارائه شده در مرجع [۱۵] پرداخته میشود. بر اساس این منحنی میتوان کنترل شونده بودن نمونه بر اساس نیرو و یا تغییر شکل را مشخص نمود و همچنین سطوح عملکرد مربوط به نمونه های کنترل شونده توسط تغییر شکل را تعیین نمود. بر اساس روش ارائه شده در مرجع فوق منحنی پشتواره از وصل نمودن نقاط تقاطع رفت (افزایش

هیستریس نشان داده شده [۱۵]

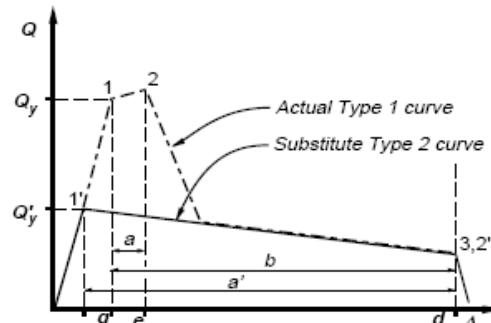
شکل(۲۰): منحنی نیرو- تغییر مکان جایگزین

در نهایت منحنی پشتواره بdst آمده در قالب منحنی نشان داده شده در شکل (۲۰) قرار میگیرد. در صورتی میتوان عضوی را کترول شونده توسط تغییر شکل دانست که یکی از دوشرط زیر وجود داشته باشد و در غیر اینصورت عضو کترول شونده توسط نیرو قلمداد می شود.

(الف)- منحنی چند خطی (منحنی میانگین) نیرو تغییر شکل که در قسمت ۲ بdst آمده می باشد با یکی از منحنی های ۱ و ۲ که در شکل (۲۰) نمایش داده شده است مطابقت کند و مقدار پارامتر e که در این شکل نشان داده شده است، حداقل دو برابر مقدار g (در همان شکل) باشد.

(ب)- منحنی نیروی تغییر شکل خطی مرکب عضو که بر اساس قسمت ۲ بdst آمده با شکل ۱ در منحنی (۲۰) مطابقت می کند و پارامتر e کمتر از دو برابر g هست اما پارامتر تغییر شکل d حداقل دو برابر پارامتر تغییر شکل g است در این حالت معیار پذیرش ممکن است بوسیله ترسیم دوباره منحنی نیرو تغییر شکل بصورت منحنی نوع ۲ تخمین زده شود. در شکل (۲۰) چگونگی انجام این عمل نشان داده شده است. همانطور که در این شکل ملاحظه می گردد ناحیه ای که در آن کاهش مقاومت وجود دارد امتداد داده می شود تا در نقطه ۱ منحنی اولیه را قطع کند و منحنی شبیه به منحنی نوع ۲ جایگزین منحنی نوع ۱ می گردد.

همانطور که ملاحظه می گردد منحنی همه نمونه ها به جز نمونه T3، شبیه به منحنی ۱ در شکل (۲۰) می باشند و میتوان این نمونه ها را طبق ضوابط ارائه شده در فوق کترول شونده بر اساس تغییر شکل دانست. لازم به یادآوری است که شکست نمونه T3 بدین نحو بدلیل کیفیت فوق العاده پایین جوش بوده است. با استفاده از این منحنی های پشتواره بdst آمده و ضوابط عنوان شده در قسمت قبل نقاط g و e (شکل (۲۰)) و سطوح عملکرد هریک از این نمونه ها مطابق جدول (۶) بdst می آید.

این پارامترها بر اساس میانگین آنها در حالت منفی و مثبت بdst آمده است. لازم بذکر است که نمونه T3 را نیز میتوان با ترسیم منحنی پشتواره طبق منحنی (۲) شکل (۲۰) کترول شونده توسط تغییر شکل دانست. این منحنی بصورت نقطه چین ترسیم شده است. نکته قابل تأمل در سطوح عملکرد بdst آمده آنست که در این نمونه ها با افزایش طول نبشی و ارتفاع تیر، دوران متناظر با سطوح عملکرد، کاهش می یابد.

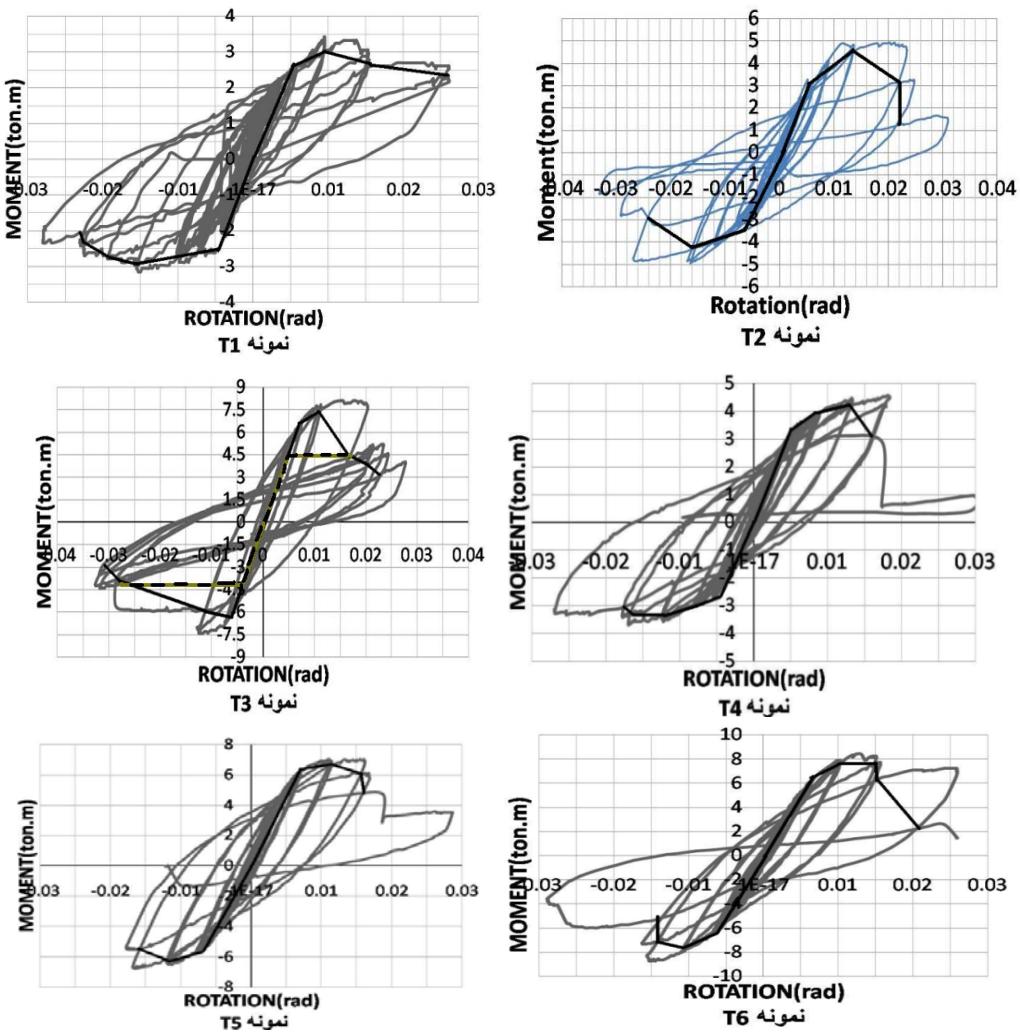
شکل (۲۱): منحنی پشتواره نمونه ها بر اساس منحنی لگر - چرخش آها

سطح عملکرد اینمی جانبی در نمونه های کترول شونده توسط تغییر شکل، ۷۵ درصد تغییر شکل در نقطه ۲ در منحنی نوع ۱ است. سطح عملکرد آستانه فرو ریزش نیز، ۷۵ درصد تغییر شکل نقطه ۳ در همین منحنی و نه بزرگتر از تغییر شکل در نقطه ۲ می باشد. در شکل (۲۱) منحنی پشتواره شش نمونه مورد آزمایش که با استفاده از این روش حاصل شده، آورده شده است.

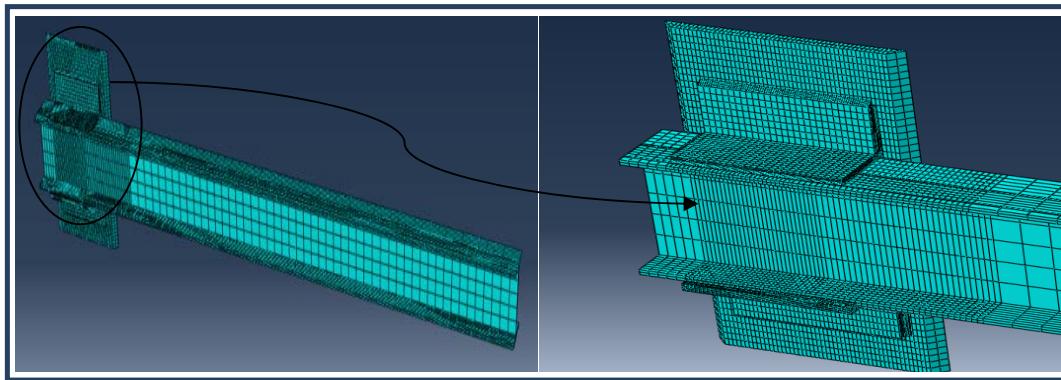
شکل (۲۲): مدل المان محدود نمونه ها

شده در آزمایشات، تنها ورق سمت این تیر در این مدلها منظر شد (شکل (۲۲)). در این مدلسازی مابین بالهای نبیشیها و بالهای تیر و ورق از CONTACT استفاده شده است. اثرات بستهایی که دو تیر را در فواصل ثابت ۳۰ سانتی متری به یکدیگر متصل کرده اند بوسیله جلوگیری از حرکت خارج از صفحه در محل همین بستهای لحاظ شده است. بارگذاری نیز مطابق پروتکل استفاده شده در آزمایشات به صورت تغییر مکان به انتهای تیر اعمال گردید. لازم بذکر است در این مدلسازی ترک خوردنگی در جوش و یا فولاد لحاظ نشده است.

آنالیز المان محدود نمونه ها بوسیله نرم افزار ABAQUS انجام گرفته است. مدلها از المانهای ۸ گرهی سه بعدی ساخته شده اند. پلاستیسیته ماده بوسیله معیار فون مایزز تعریف شده است. داده های مورد نیاز در آنالیز نیز از نتایج آزمایشات کشش انجام شده بر روی جوش و فولاد استخراج شد. در این مدلسازی اثرات سخت شوندگی Isotropic و Kinematic نیز لحاظ شده است. به جهت آنکه نمونه از تقارن برخوردار است تنها تیر یک سمت به همراه نبشی های آن مدلسازی گردید و از قوطی استفاده

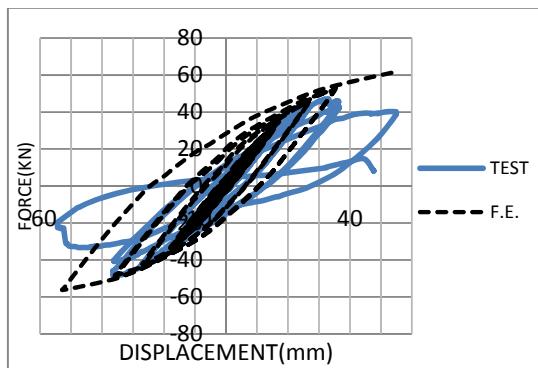
شکل (۲۳): منحنی نیرو- تغییر مکان انتهای تیر نمونه T5
تحت اثر بارگذاری چرخه ای بدست آمده از
آزمایش و آنالیز المان محدود

یکی از مواردی که میتواند مبنای مناسبی برای مقایسه اولیه نتایج حاصل از دو روش قرار گیرد منحنی نیرو- تغییر مکان انتهای تیر است. در شکل (۲۳) منحنی نیرو- تغییر مکان حاصل از دو روش برای نمونه T5 آورده شده است. این نمونه به دلیل عدم ترک خوردگی تا مراحل نهایی بارگذاری جهت مقایسه مناسب تشخیص داده شد. در این نمودار نیز تا قبل از بروز ترک خوردگی در نمونه، تطابق مناسبی بین دو منحنی حاصل شده است. در شکل (۲۴) منحنی های لنگر - چرخش مربوط به نمونه T5 تا سیکل ۱۸ آورده شده است. همانطور که ملاحظه میگردد در این سیکل ها تطابق مناسبی بین نتایج حاصل از آزمایش و آنالیز المان محدود وجود دارد. تنها تفاوت مشاهده شده در این سیکل میزان حداقل لنگر های حاصل از ایندو روش است که بدليل صعوبت کنترل دقیق میزان جابجایی انتهایی تیر در جابجایی های کم است.

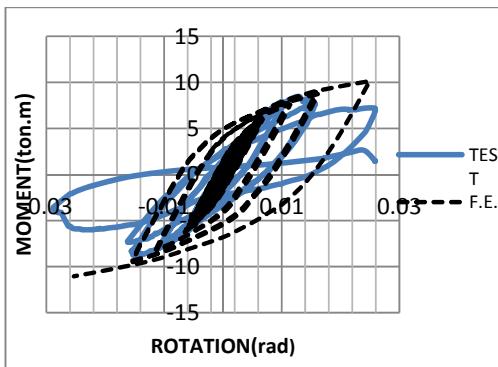
شکل (۲۵): منحنی لنگر - چرخش نمونه T5 تحت اثر بارگذاری چرخه ای بدست آمده از آزمایش و آنالیز المان محدود

در شکل (۲۵) نیز منحنی های حاصل از دو روش تحت کل سیکلهای بارگذاری آورده شده است. همانطورکه ملاحظه میگردد تطابق مناسبی قبل از بروز ترک خوردگی وجود دارد و پس از آن بدليل بروز ترک در نمونه و کاهش لنگر گیری اتصال تفاوت در منحنی های حاصل از دو روش مشهود است. تحلیل های المان محدود برای سایر نمونه ها نیز انجام شده است. نتیجه نهایی همه آنها، همراه با مقایسه با نتایج آزمایشها در شکل ۲۶ ارائه شده است. در تمام نمونه ها ، مشابه نمونه T5 ، منحنی لنگر دوران تا قبل از بروز ترک برای دو روش تطابق مناسبی دارد. لیکن در سیکلهایی که ترک در نمونه ها ایجاد شده، به دلیل عدم مدلسازی ترک، نتایج تحلیل F.E. مقاومت و سختی بیشتری را پیش بینی می کند.

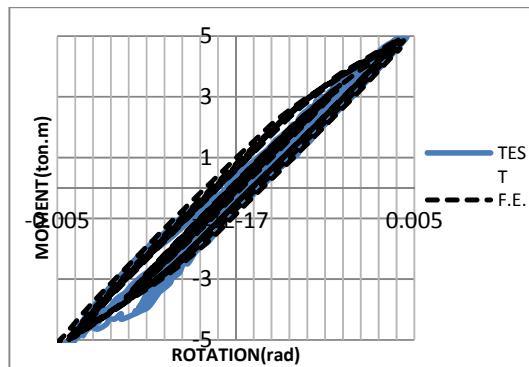
شکل (۲۴): منحنی لنگر - چرخش نمونه T5 تحت اثر بارگذاری چرخه ای بدست آمده از آزمایش و آنالیز المان محدود تا سیکل ۱۸ بارگذاری

روش تقریباً به یکدیگر نزدیک است اما به دلیل آنچه قبل نیز بیان شد (ترک خوردنگی) تفاوت بین مقاومت نهایی حاصل از دو روش مشهود است.
